**Examen professionnel d'ingénieur des services techniques  
du ministère de l'Intérieur - Session 2023 -**

**SUJET IMMOBILIER**

Dans ce contexte, on vous demande de prendre à votre charge un dossier visant à réhabiliter l'ensemble d'un hôtel de police.

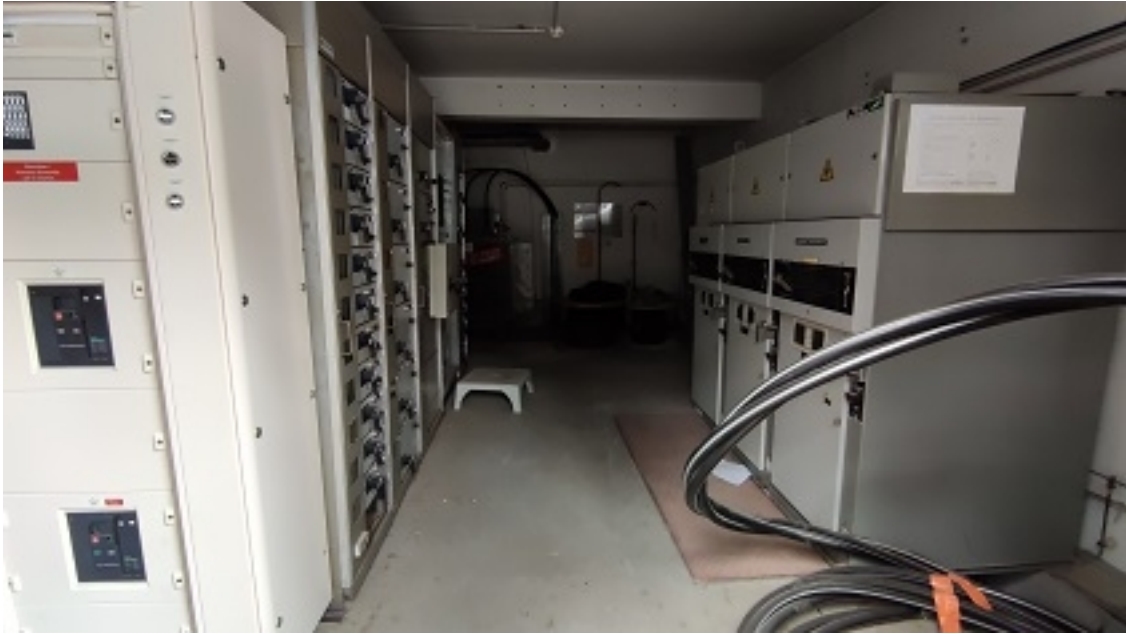
Locaux en sous-sol pour le TGBT

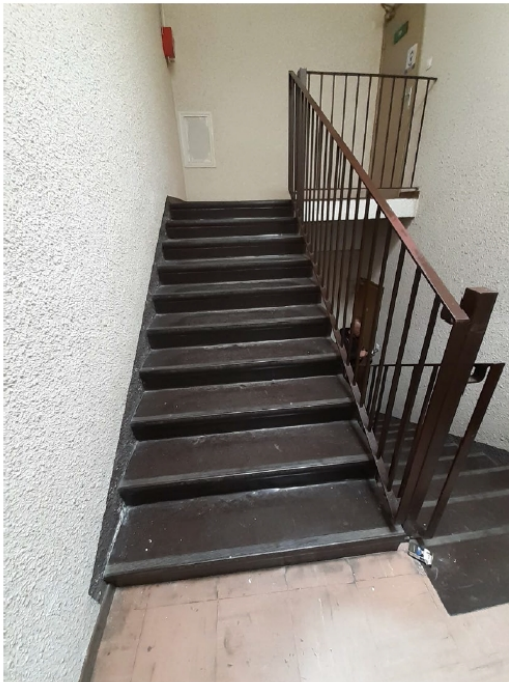
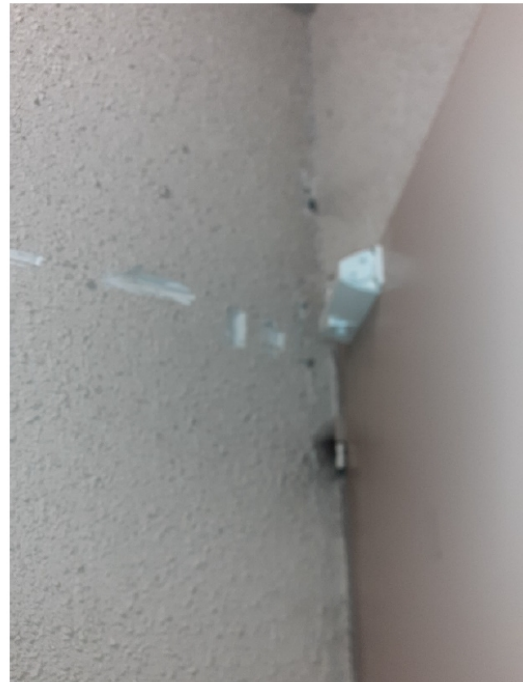
De l'enduit gouttelettes plâtreux a été repéré dans 4 escaliers et est classé en AC1 (Action Corrective de niveau 1) sur les Dossiers Techniques Amiante, avec des dégradations ponctuelles et un risque rapide d'évolution de cette dégradation.

Le classement d'un des escaliers semble sous-évalué car de l'enduit est régulièrement visible au sol, sur les marches d'escaliers et aurait dû être classé en AC2 par l'opérateur de repérage. Cela semble être dû aux accrochages lors du passage des équipes de maintenance avec du matériel, échelles, mais également des services de police ...

- **Le retrait des matériaux contenant de l'amiante : Cette solution pérenne doit règlementairement être mise en œuvre car elle permet d'éliminer définitivement la problématique amiante.**

- Le recouvrement ou l'encapsulage : Cette solution permet de bloquer la dégradation mais ne règlera pas définitivement la problématique et la retardera dans le temps. De plus, les éventuelles dégradations par frottements ou accrochages ne pourront pas être évitées.

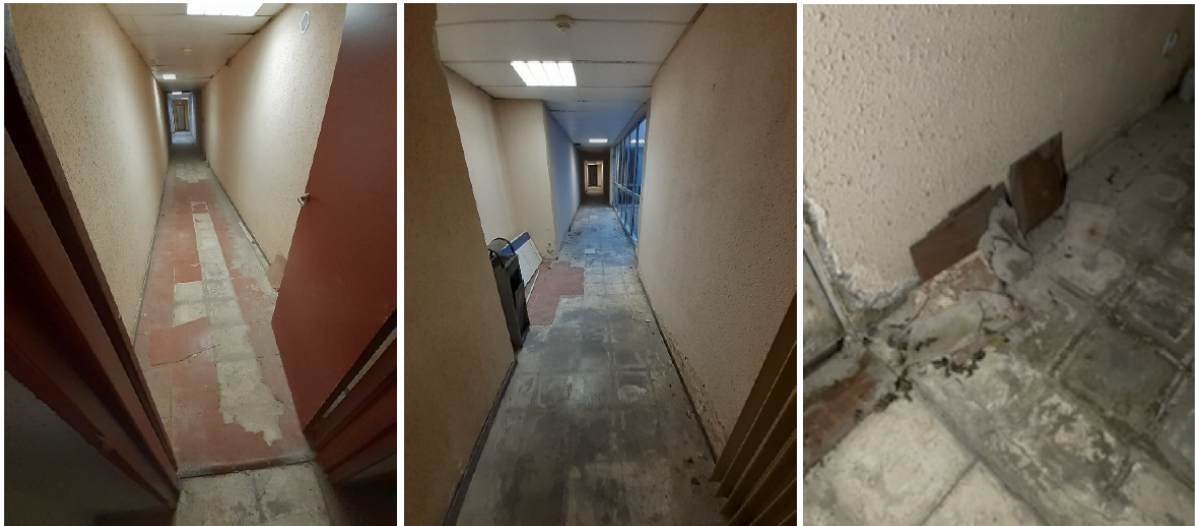
Les dalles de sol d'un couloir servant quasiment exclusivement au passage des agents de maintenance et services de police a été classé en AC2 par l'opérateur de repérage, soit une dégradation forte et généralisée, demandant de prendre des mesures conservatoires immédiates pour limiter le risque de dispersion des fibres amiante, puis des actions correctives dans la zone concernée.

**- Vu l'état de dégradation des dalles de sol contenant de l'amiante, seule une opération de retrait doit être mise en œuvre.**

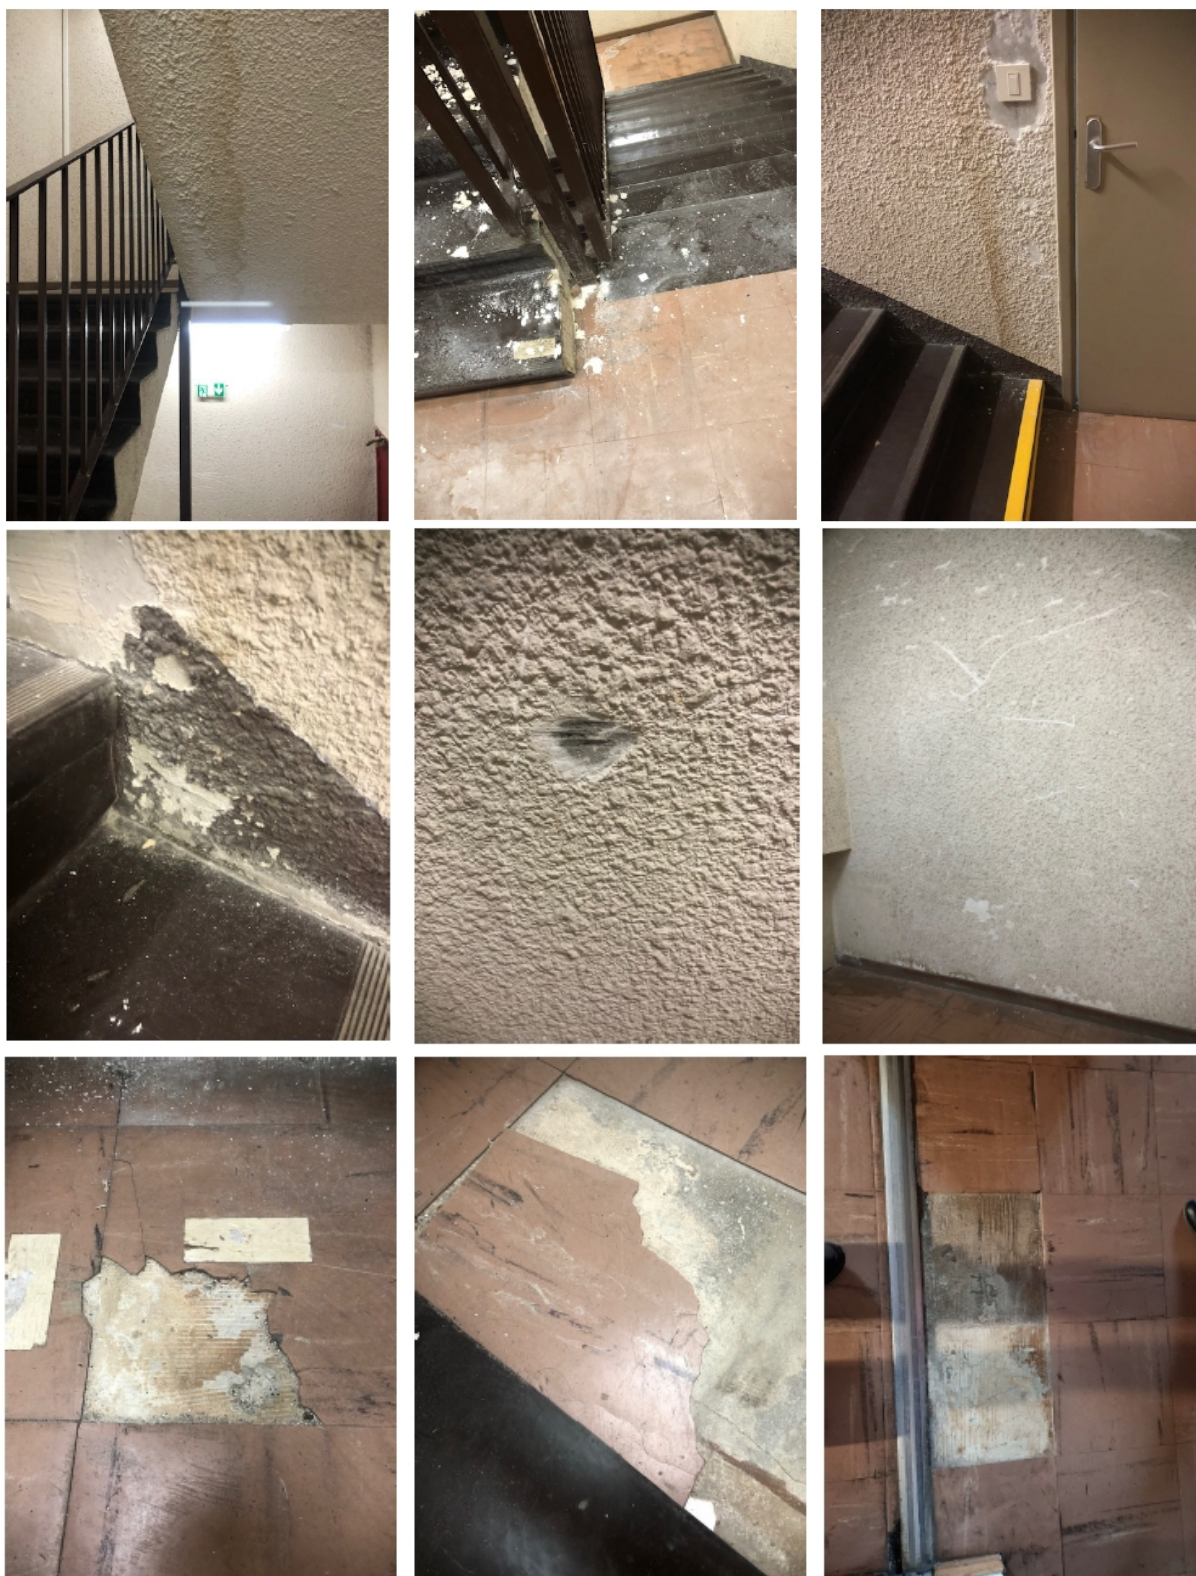
Photos prises le 28 novembre 2022 dans différentes zones et étages de l'Hôtel de Police présentant un seuil supérieur au 5 fibre/l d'air :

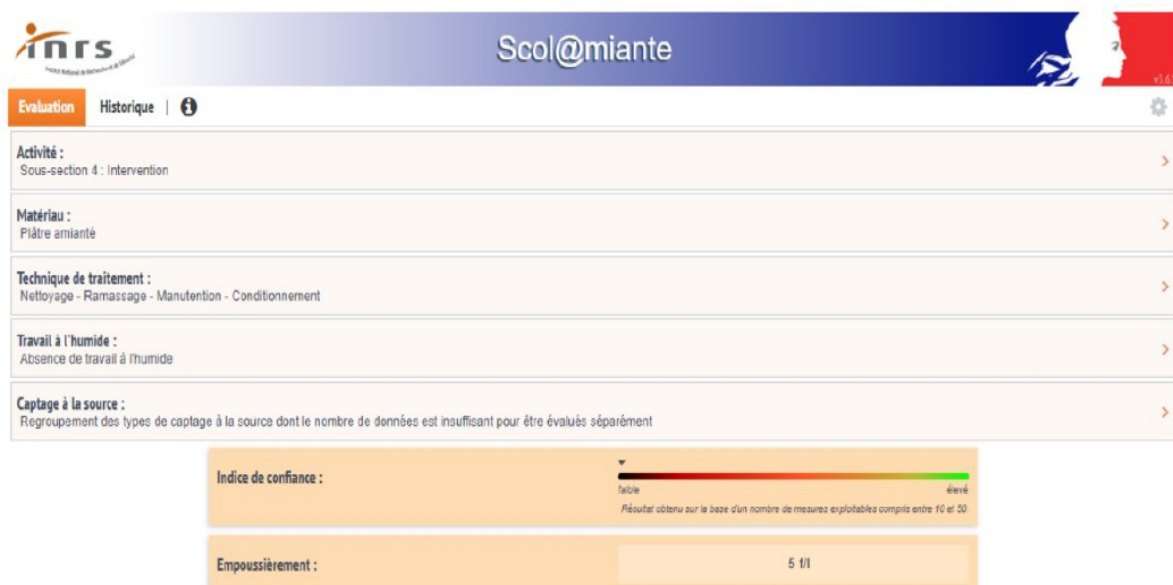
Extrait des mesures au niveau du 5<sup>ème</sup> étage

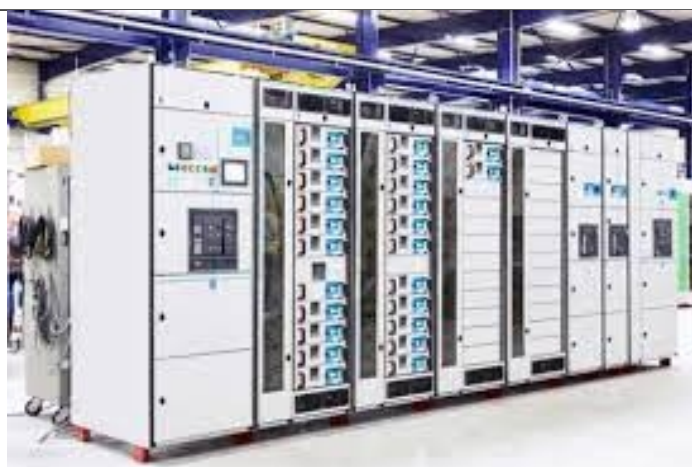
### Local TGBT

Les enjeux se mesurent pour ce type de local essentiellement en termes de facilité d'exploitation et d'entretien ainsi qu'en terme de sécurité. Il s'agit d'accéder facilement aux installations, de pouvoir intervenir dessus et de les modifier aisément.

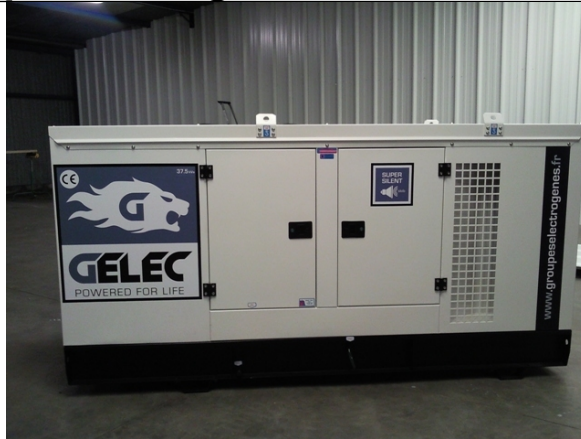
## Local du groupe électrogène\*

La fonction de secours électrique que délivre le groupe électrogène est fondamentale pour les services de police. S'il n'est pas utilisé souvent, ce local devra s'avérer particulièrement adapté à l'usage dans la pratique afin de ne pas entraver l'efficacité de l'action.
