## **CONCOURS EXTERNE ET INTERNE DE CONTRÔLEUR DES SERVICES TECHNIQUES DE CLASSE NORMALE**

*Spécialité : BÂTIMENT*

Le ministère de l'Intérieur souhaite reloger un de ses services administratifs dans un bâtiment qui vient d'être libéré par une autre administration.

Extrait du diagnostic mené

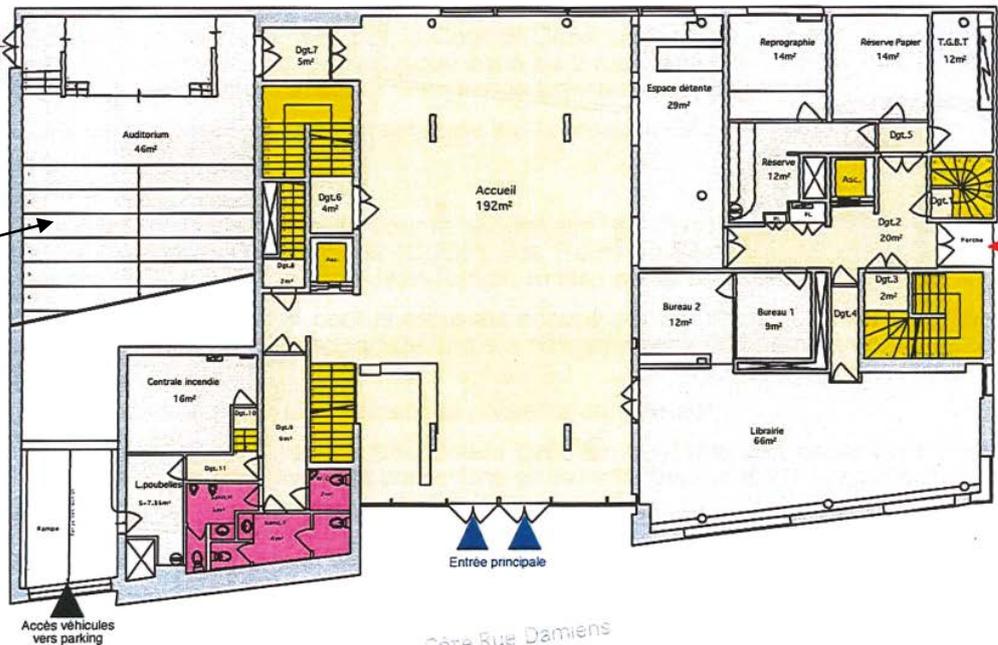
NIVEAU REZ-DE-CHAUSSÉE

Auditorium

Issue de secours

Accès Personnel

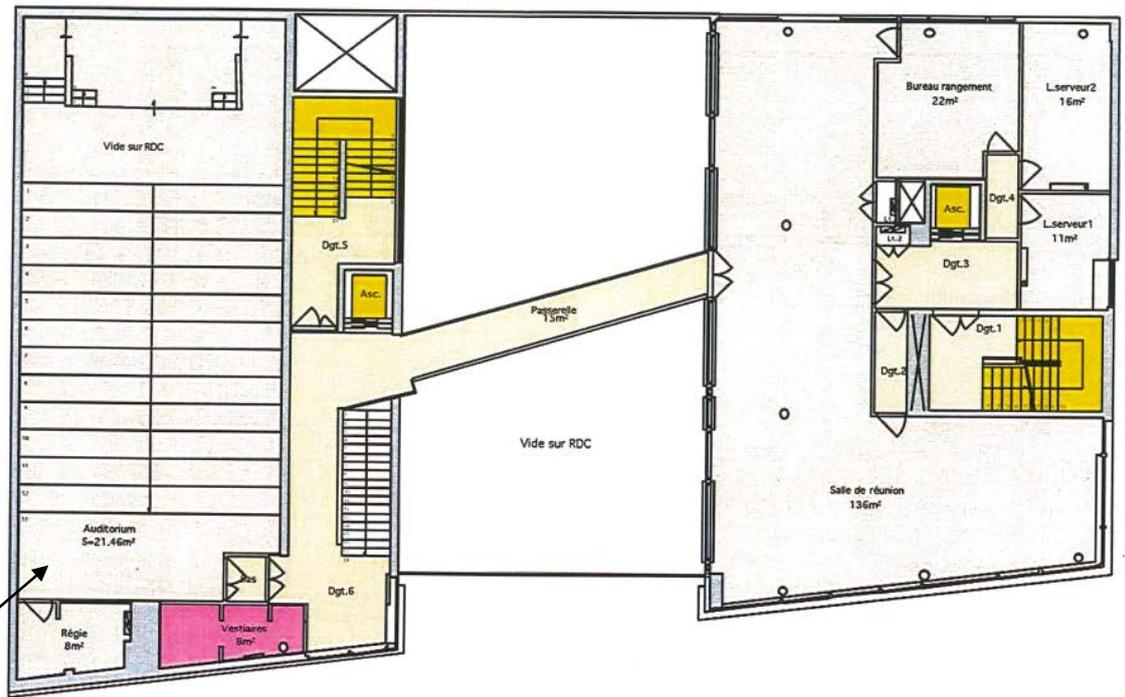
NIVEAU R+1

Auditorium

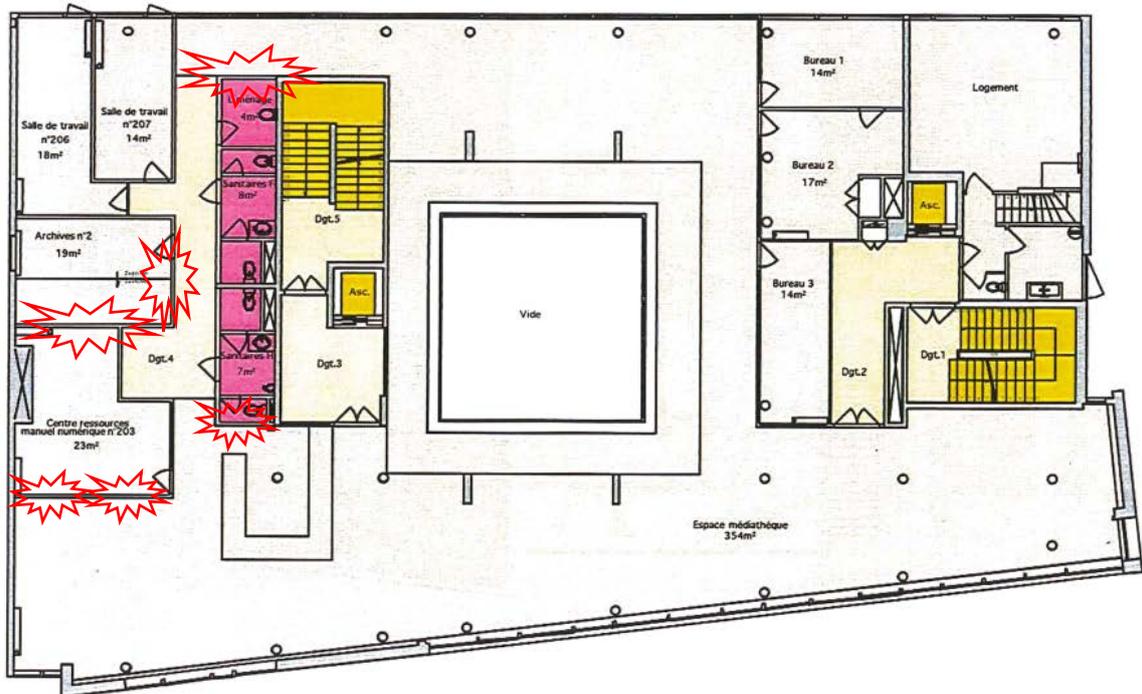
NIVEAU R+2

Fissures

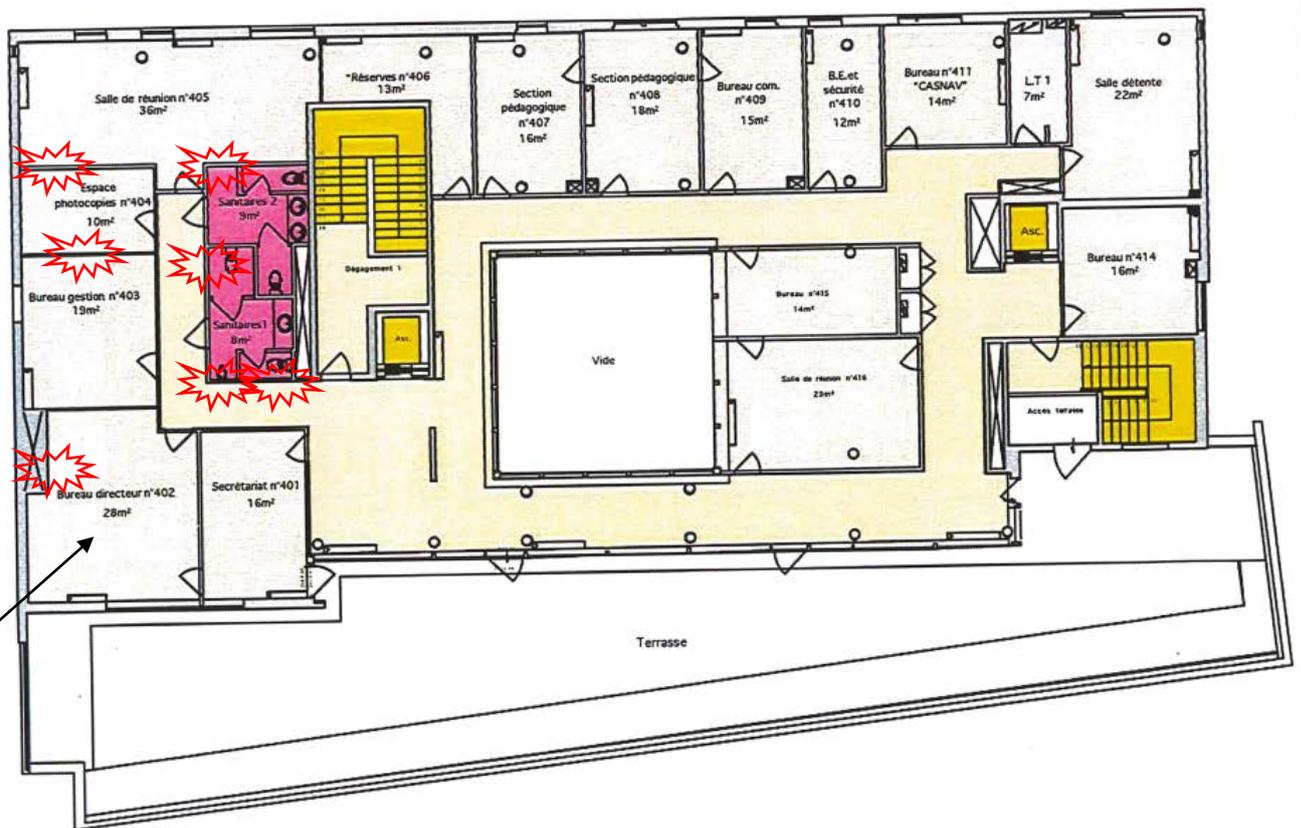
### NIVEAU R+4

Bureau  
du  
Directeur

Fissures

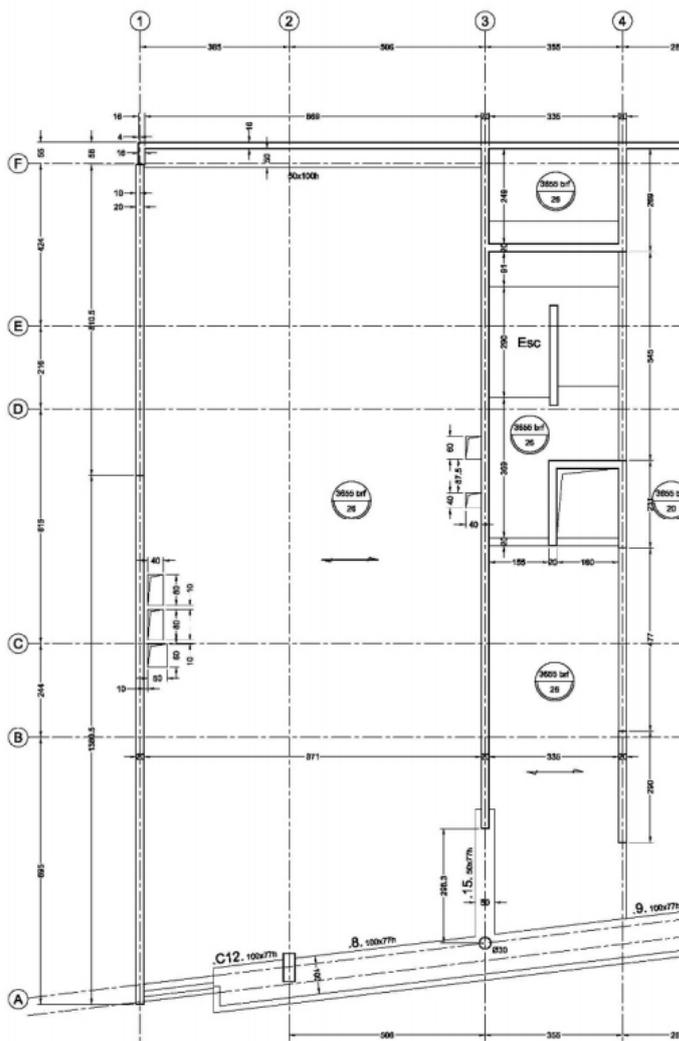
Coupe schématique :

Bâtiment type R+4 sur un sous-sol. Construction 2010. Ossature en béton armé.

dalle toiture : non concernée par l'étude
niveau4	dalle PH R+3 +43.05 NGF objet de l'étude sur la trame précisée ci-dessous
niveau3	dalle PH R+2 + 40.05 NGF objet de l'étude sur la trame précisée ci-dessous
niveau 2	dalle PH R+1 +36.55 NGF objet de l'étude sur la trame précisée ci-dessous
Auditorium	IR+1 dalle non concernée par l'étude
	IRDC dalle non concernée par l'étude
parking enterré	dalle plancher bas porté sur longrines et pieux non concerné par l'étude

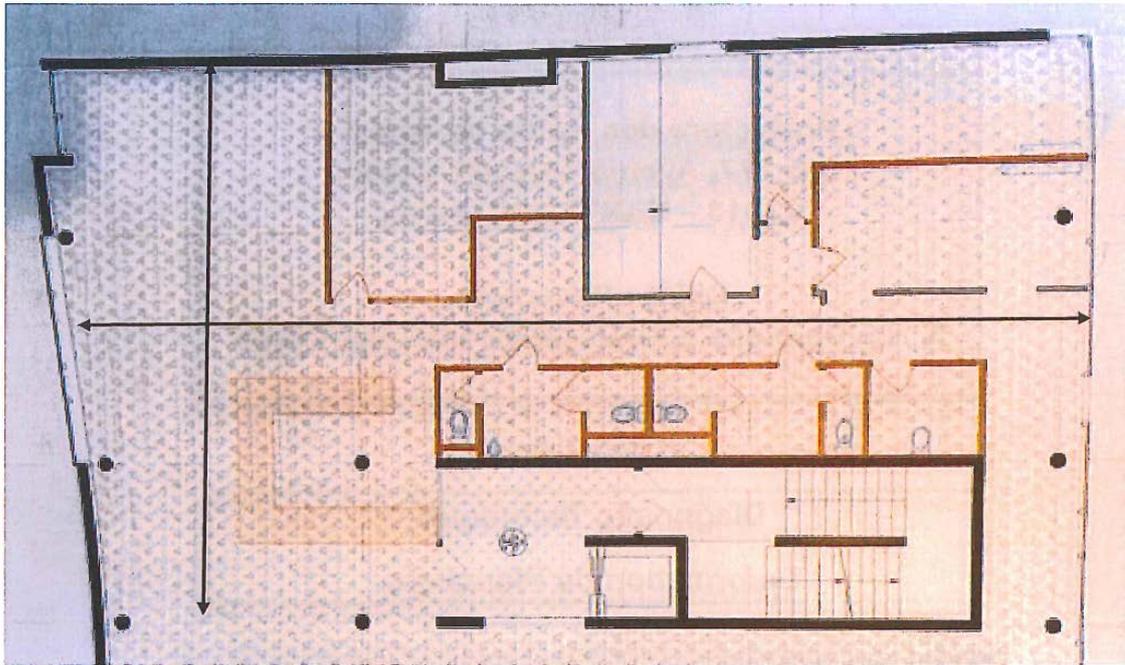
Zone concernée par l'audit technique :

La zone de plancher concernée par l'étude se situe entre les files 1 et 4 sur toute la profondeur du bâtiment.

La zone comporte entre la file C et F une dalle de portée 8.71m entre deux voiles béton et entre la file A et C une dalle de 8.71 en continuité avec les travées voisines de 3.35 m de portée.

Approche calculatoire avec le logiciel HERMUL sur la base des sondes et prélèvements.

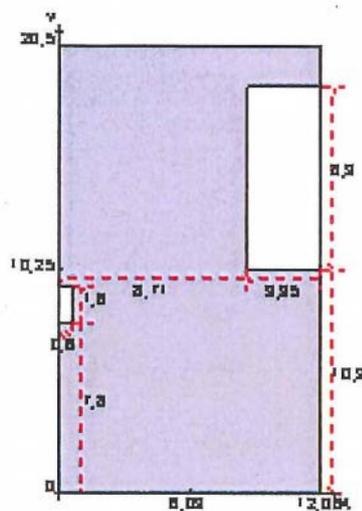
**R+2**

Géométrie de la dalle

Longueur (//X) : a 12,06 m  
 Longueur (//Y) : b 20,5 m  
 Epaisseur : ep 0,27 m

Ouvertures

n°	x1	y1	Lx	Ly
	m	m	m	m
1	0,00	7,80	0,80	1,60
2	8,71	10,30	3,35	8,30

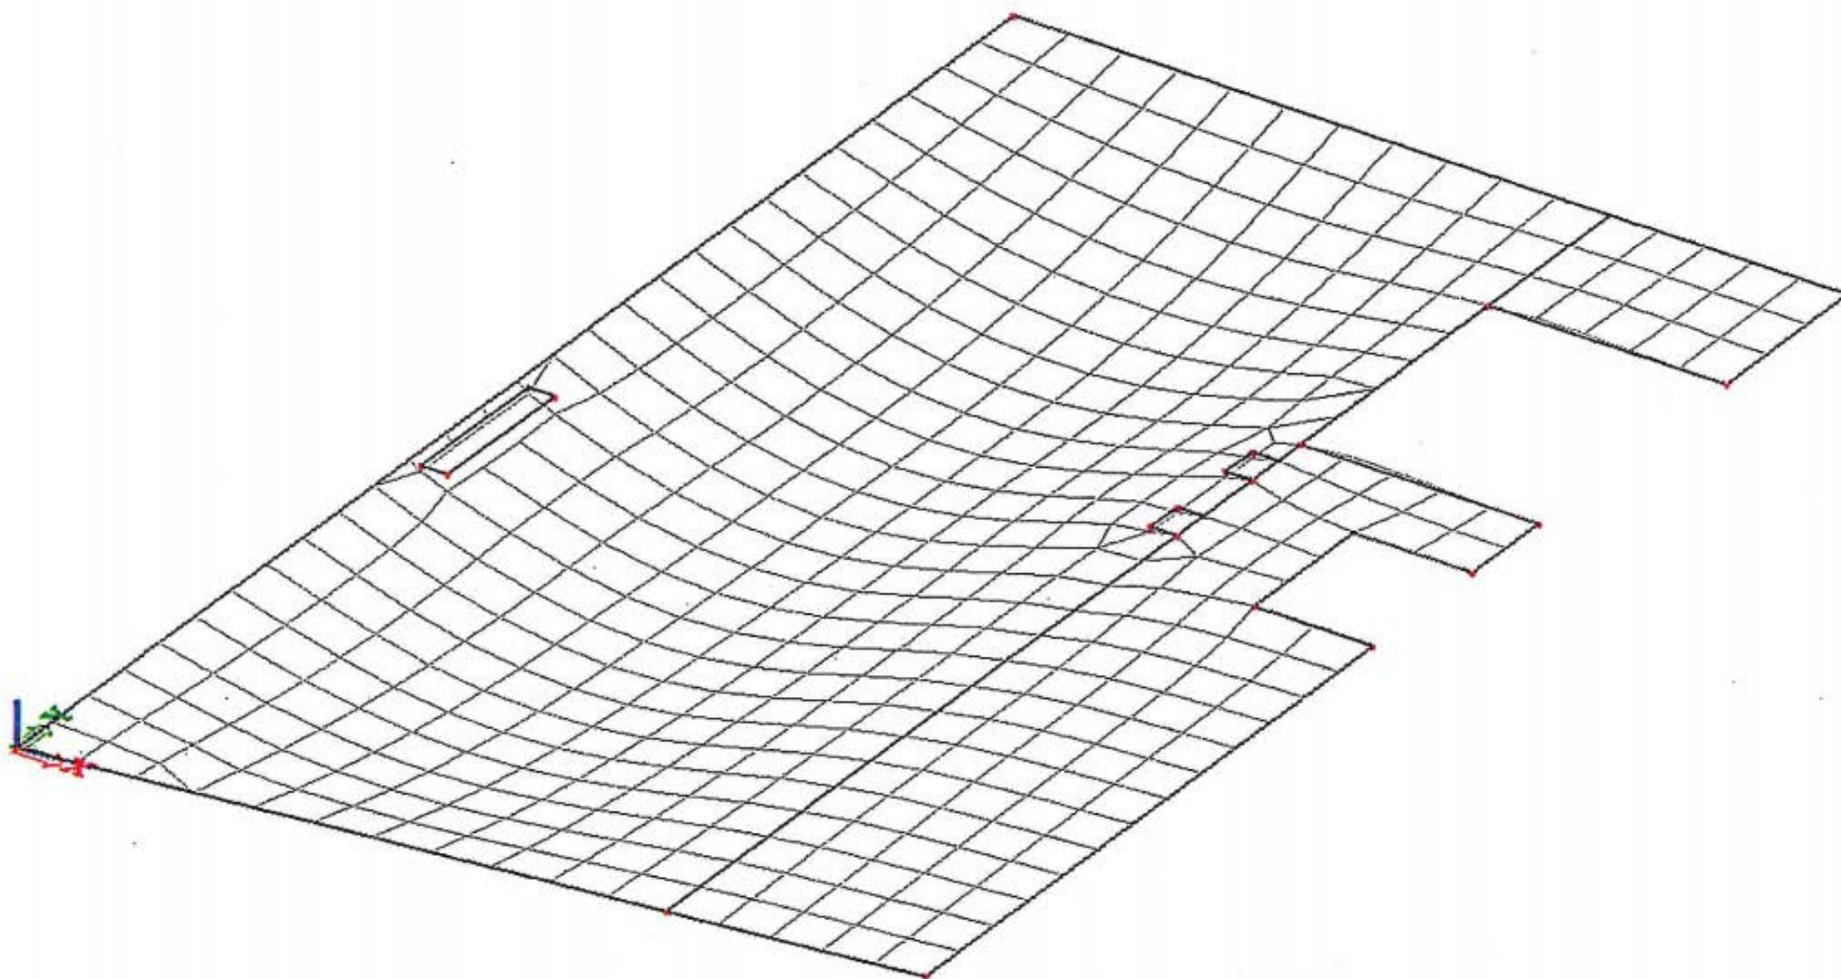
Déformée de la structure :

Les flèches mesurées sur les différents niveaux traduisent l'évaluation menée par le calcul. On constate des flèches de plus de 4 à 5 cm sur l'ensemble des niveaux.

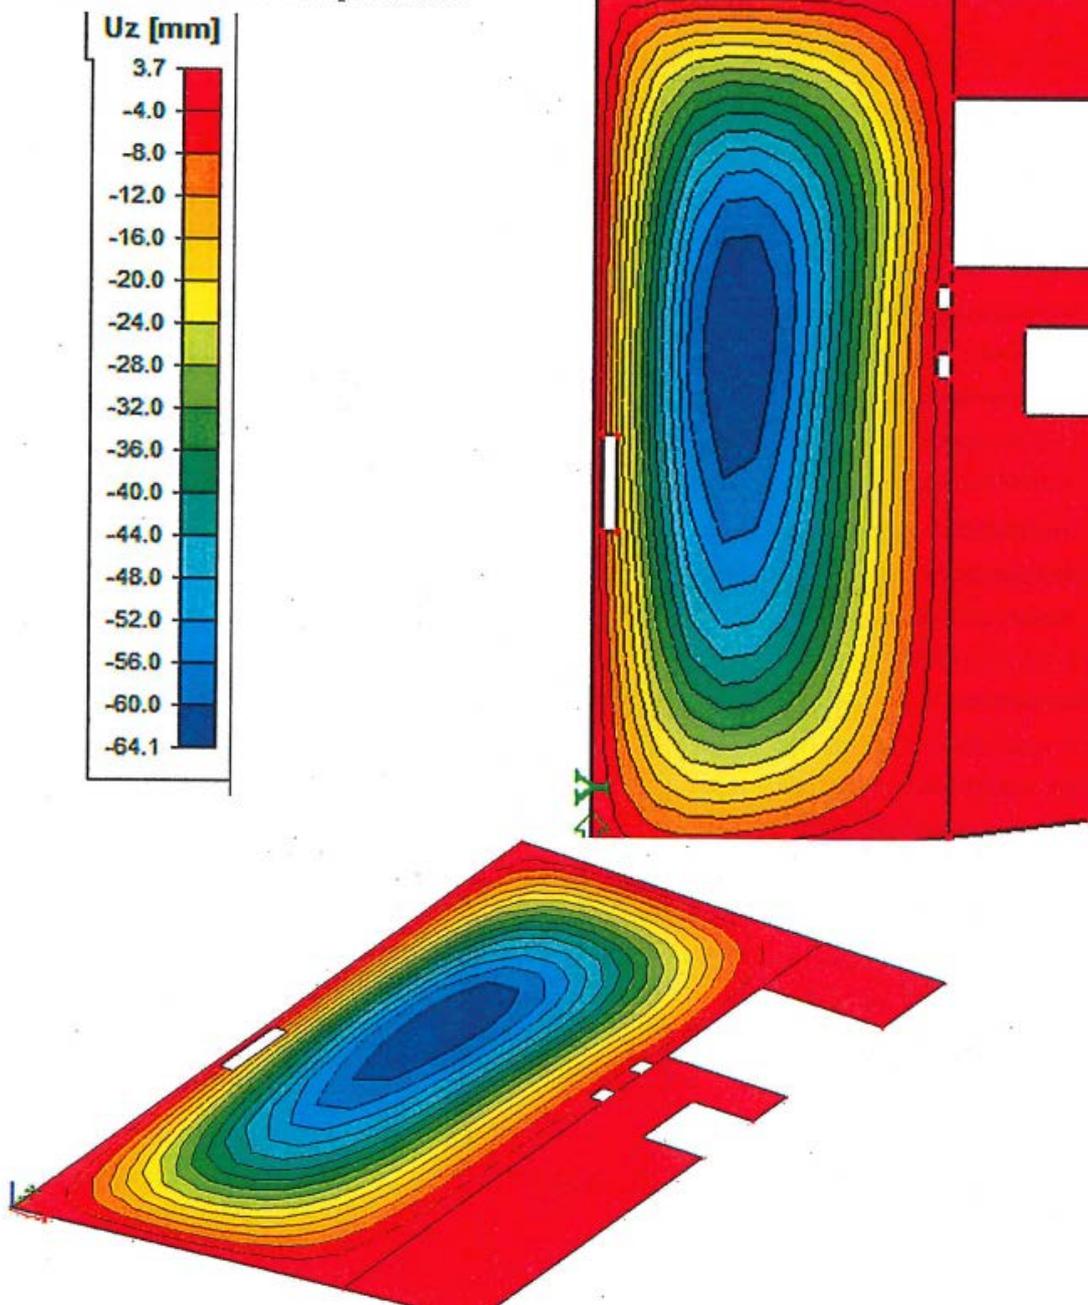
Déformation 3D avec amplification :

Ces déformations ont engendré des tassements différentiels qui se matérialisent par des crevasses inclinées sur les cloisons parallèles à la portée de la dalle de plancher.

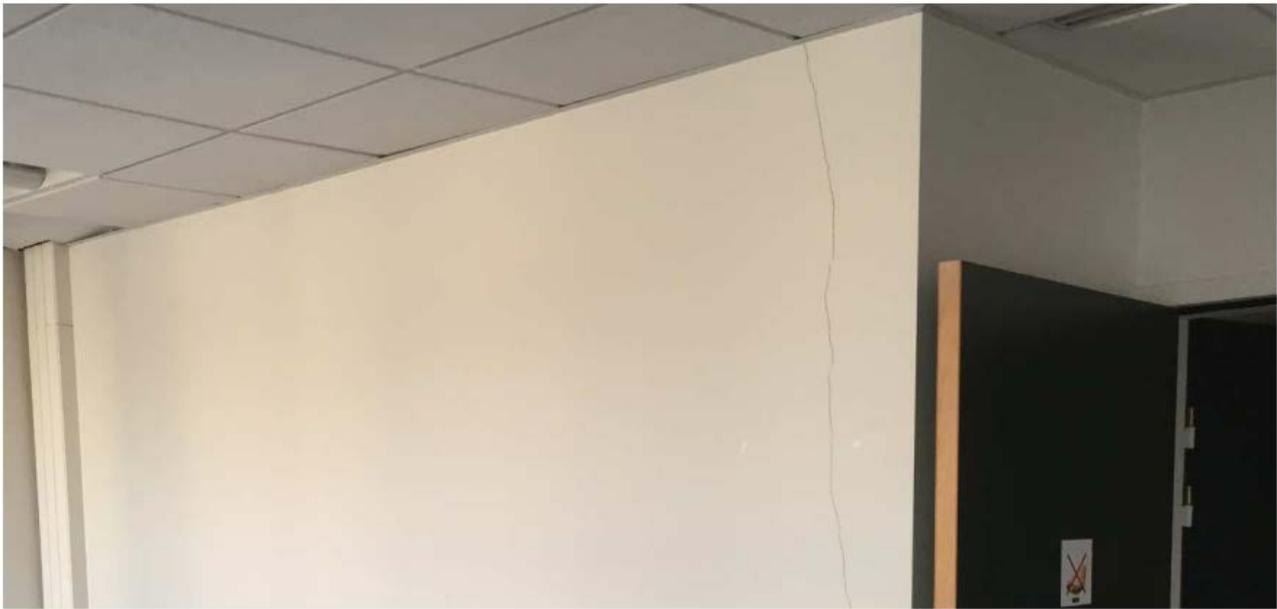
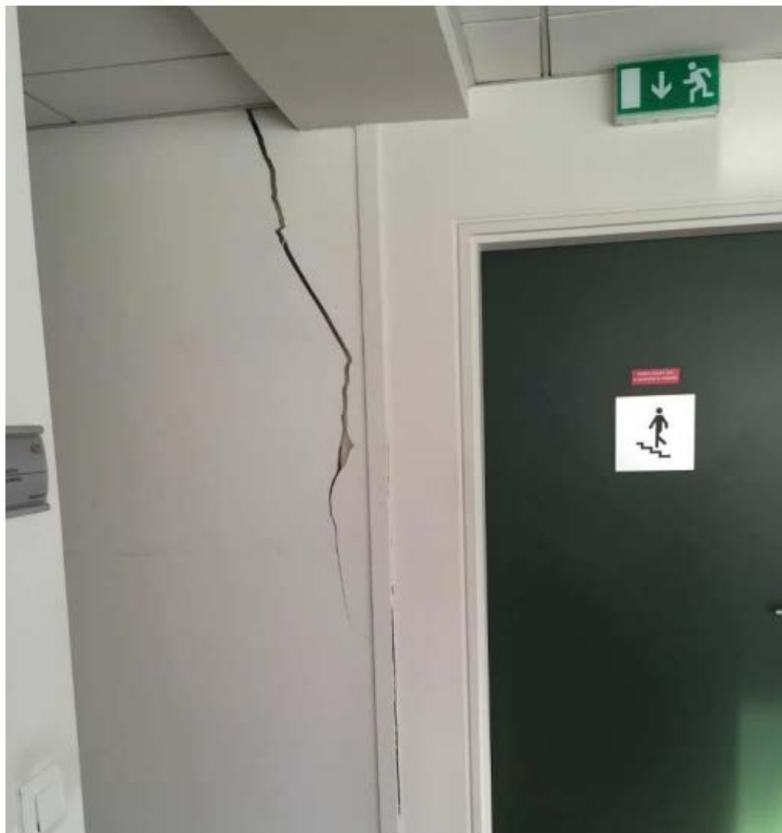
L'ensemble des cloisons pour chacun des niveaux dans la zone de l'audit présente des dommages importants qui mettent clairement en évidence la défaillance structurelle constatée.

Ces déformations sont d'autant plus importantes que nous sommes au droit de la cage d'escalier et éloigné de la façade où la dalle se rapproche d'un fonctionnement purement isostatique.

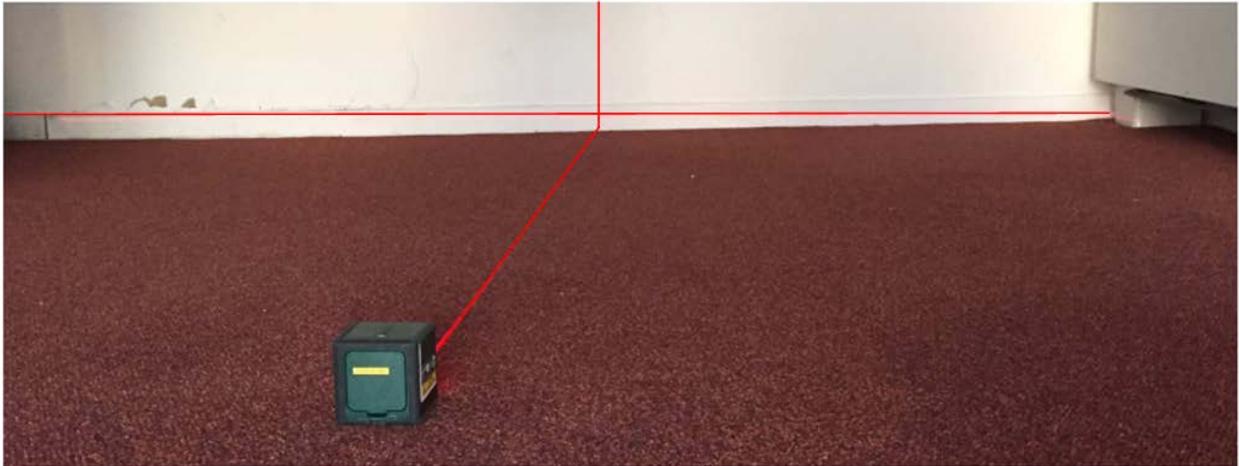
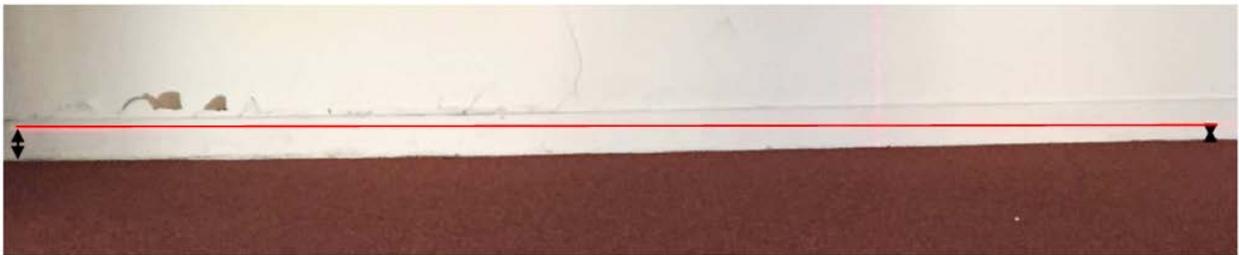
Photographie prise avec niveau laser

**Sur environ 2ml, flèche de plus de 3 cm**

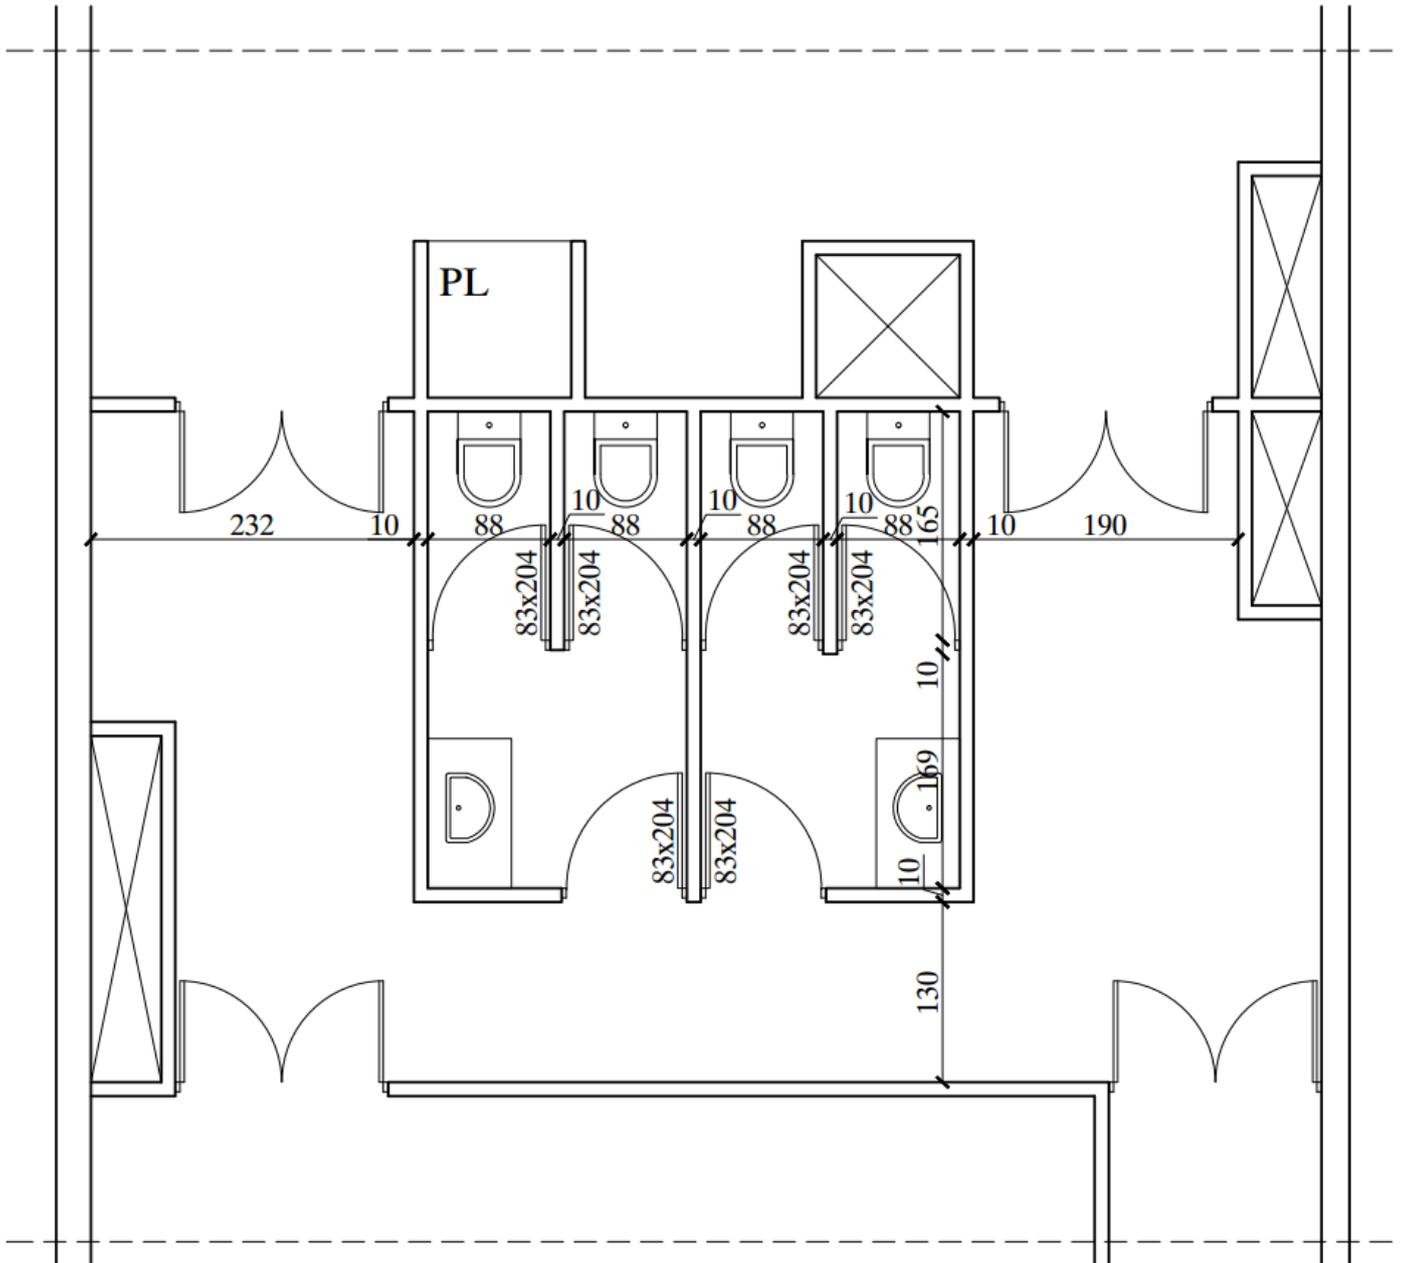
**Plan existant du bloc sanitaire au R+3**

Echelle 1/50

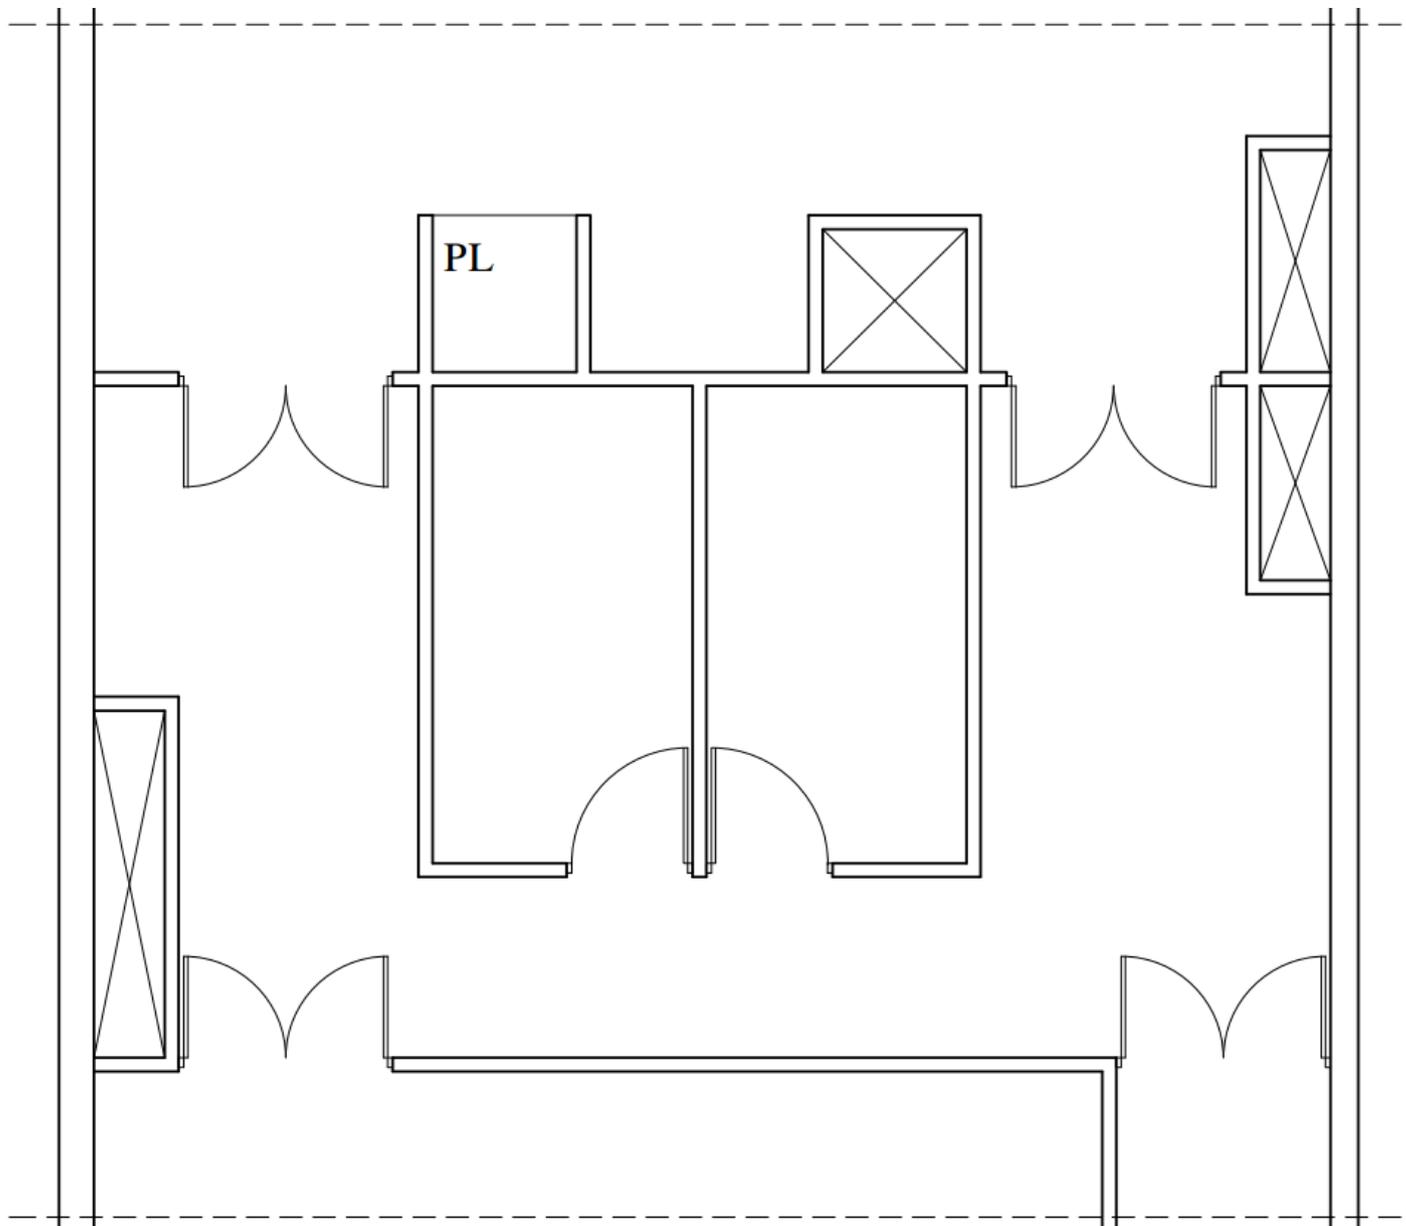
**Plan proposé du bloc sanitaire au R+3**

**Document 5 à joindre à la copie**

**Echelle 1/50**
